Ergebnisbericht.

Bericht-Nr.: **EB 1674997**
 Erstelldatum: 25.01.2017

Inhalt des Auftrages	Prüfung von Beschichtungssystemen nach DIN EN ISO 12944-6:1998 auf verzinktem Stahl
Prüfmuster/Probenmaterial	Beschichtete Probenplatten aus verzinktem Stahl
Auftragsdatum	09.11.2016
Probeneingang	10.11.2016
Bestell-/Auftragsnummer	20385120 / LSch. 104522706
Prüfzeitraum	10.11.2016 - 24.01.2017
Bearbeiter	Joachim Ströber, Tel. 0911 655 5707

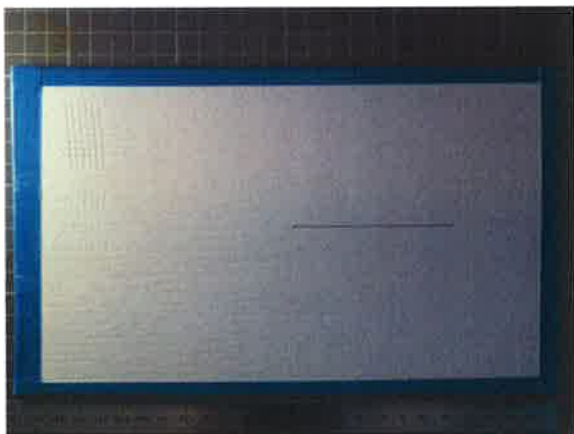
Bild 2
M1 nach 720h KW

Blechbezeichnung	Prüfung: KW=Kondenswasser NSS=neutraler Salzsprühnebel	120 h	240 h	480 h	720 h
M1	KW	✓	✓	✓	✓
M2	KW	✓	✓	✓	✓
N1	KW	✓	✓	✓	✓
N2	KW	✓	✓	✓	✓
O1	KW	✓	✓	✓	✓
O2	KW	✓	✓	✓	✓
P1	KW	✓	✓	✓	✓
P2	KW	✓	✓	✓	✓
